# Kulturarvet som förfaller

## Gården Tacketorp i Linköping

**Uppsats/Examensuppsats i kulturvård**

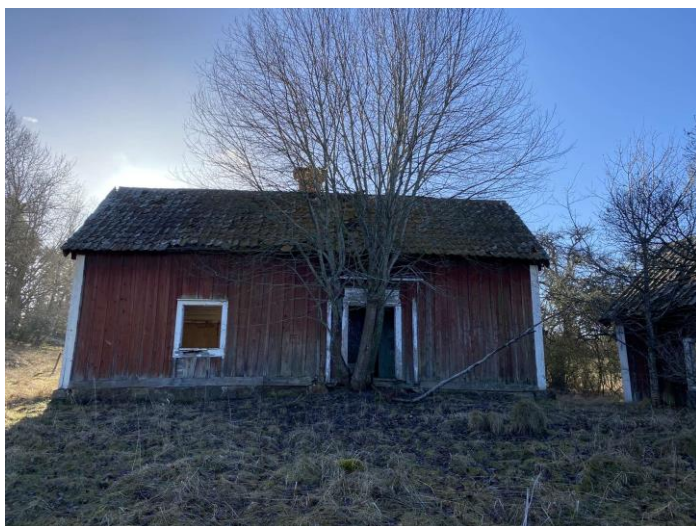
Det är 78 år sedan bilden här ovanför är tagen och Tacketorp är minst sagt inte sig likt längre. Idag står gården övergiven och förfaller för var dag som går, det har även skett förstörelse gentemot byggnaderna på gården.

*Figur 9 Mangårdsbyggnaden 2022*

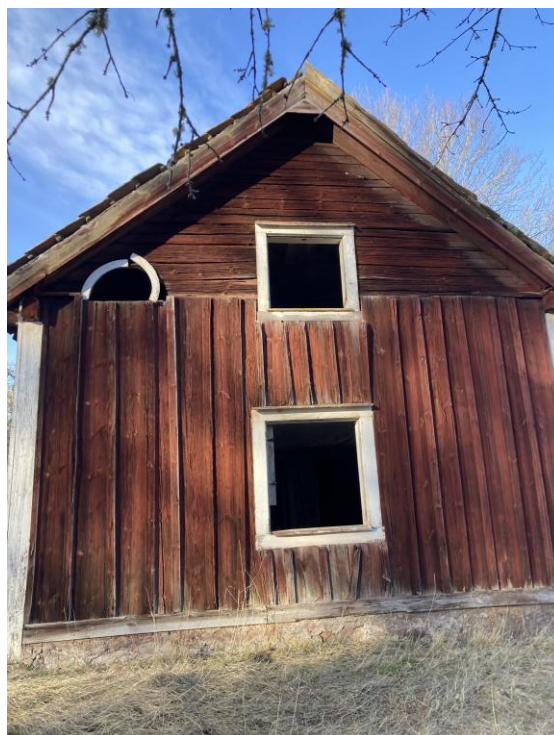
Figur 11 Sockeltätningen

ofta är i riskzonen för hög fuktighet. Detta är för att utrymmet under byggnaden ofta är svårtillgänglig eller inte alls tillgänglig är det också därmed svårt att göra några ingrepp om det skulle behövas. Det finns dock fortfarande möjligheter att utföra åtgärder utvändigt för att minimera skador, det viktigaste är att se till så att regnvatten samt smältvatten, som är mycket kallt vatten, ej kan rinna mot sockeln. På Tacketorps östra sida har de satt dit en

vattbräda för att förhindra just detta. På den västra sidan ser det ut som att de har gjort någon slags sockeltätning som var vanligt under början utav 1900-talet, en fotlist har placerats över denna tätning som man kan se i figur 11. Detta gjordes med hjälp av betong som man gjöt på stenarna utvändigt. Detta gjorde att sockeln stack ut några centimeter utanför fasaden och i och med detta bildades en liten ficka som fångar upp vattnet och förde med sig vatten in under fotlist samt bottenstock. Detta i sin tur leder till rötskador. Om man inte vill bila bort denna betonggjutning bör antingen en fotlist i plåt eller trä fördes så att regnvatten leds förbi kanten av betong.<sup>25</sup> Fotlisten är inte bara ett sätt för att leda bort vatten från sockeln utan också en arkitektonisk komponent som kan ses som en övergång mellan just panelen och sockeln.<sup>26</sup>

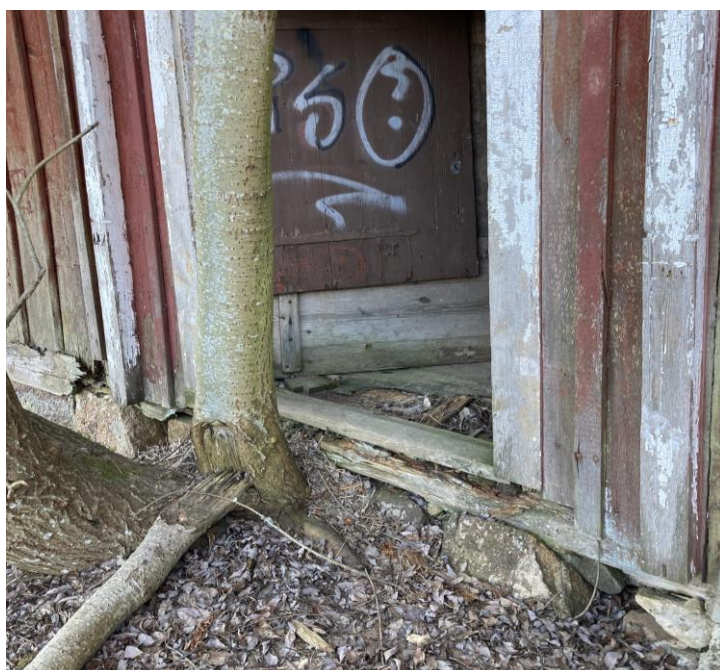
*Figur 12 Fuktproblematik vid mangårdsbyggnadens entré*

Idag är byggnaden i dåligt skick och utsatt för betydlig vandalisering både exteriört och interiört. Mycket har även blivit stulet från byggnaden, så som kakelugnen och järnspisen, bland annat. Byggnaden är utsatt för fuktproblematik och har rötskador som man tydligt ser både interiört och exteriört. På somliga ställen av golvet finns det stora hål som man lätt kan trampa i om man inte håller uppsikt vart man sätter sina fötter. Golvet på övervåningen är också i dåligt skick, det har sakta men säkert börjat ruttna så även där får man passa sig vart man sätter fötterna om man inte vill komma ner på bottenvåningen väldigt snabbt. Byggnadens ena öppna spis samt köksspis är helt förstörda av vandalisering. Eftersom att gården stått övergiven åtminstone sedan 1980-talet är det inte konstigt att sådana problem som Tacketorp har uppstår. Låter man en byggnad bara stå utan att göra något med den är det såhär det blir, vilket är tråkigt att se. Det är idag inte mycket som återstår av detta kulturarv, utan främst fragment och historierna som sitter kvar i väggarna.

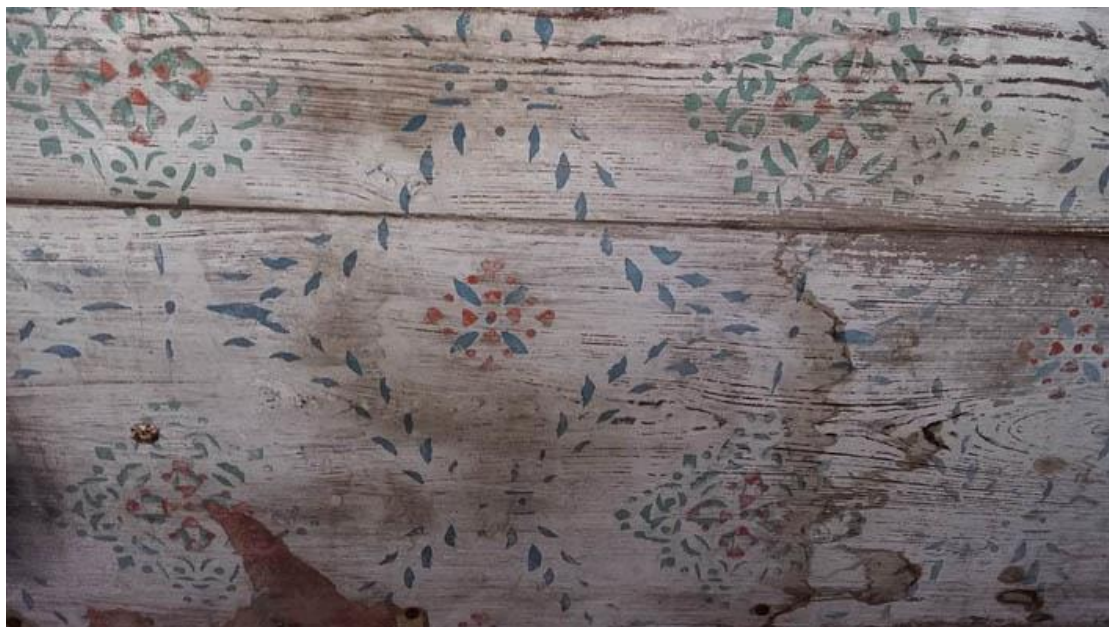
Denna typ av målning gjordes antingen i början av 1700-talet eller i precis i slutet av 1700-talet eller rentav i början av 1800-talet.<sup>27</sup> Vad som går att tyda är att man har använt färgerna rött, grönt och blått i Tacketorp. Under 1700-talet var den blå färgen omöjlig att framställa på grund utav vad Sveriges natur hade att erbjuda, men bara några år in på 1700-talet, exakt 1704, tar kemin ett steg fram och man får fram pigmentet berlinerblått. Pigmentet slog dock inte igenom förens på 1750-talet. Vanliga pigment under denna tid var

engelskt rött, guldockra och grått. Under åren 1750-1780 börjar allt fler jordbrukare att dekorera sina hem med väggmålningar.<sup>28</sup> Under 1800-talet sker en industriell utveckling som möjliggör att nya färgpigment kommer ut på marknaden. De flesta av dessa nya pigment var gula och om man blandade dem med berlinerblått fick man grönt. Under detta årtionde var schablonmålningar vanligast i de enklare byggnaderna.<sup>29</sup> Idag kan man se hur målningarna har blivit översprejade på vissa ställen med graffitifärg.

*Figur 13 Schablonmålningarna på övervåningen*

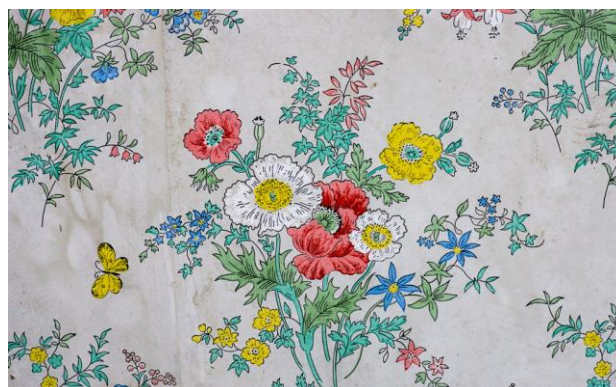
Figur 14 är troligtvis den nyaste tapeten, på grund utav färgsättningen, som uppkommit i mangårdsbyggnaden. Tapeten sattes uppskattningsvis upp på väggen efter 1950 men kan även vara uppsatt så sent som på 1970-talet.<sup>30</sup> Under 50-talet fortsatte tapetfabrikerna att arbeta mot förenklade tapeter där man ville att linjen skulle stå i

*Figur 14 Tapet på övervåningen*

centrum, samtidigt som linjemönstren ej fick vara alltför geometriska. Syftet var fortfarande att man skulle erfara illustratörens hand. Som till synes i figur 14 använde man sig mycket utav basfärgerna gult, blått och rött. Börjar man istället att spekulera kring 70-talet tänker man nog främst på Kåbergs tapeter, främst i byggkollektionen som hade “diskreta färgställningar” men med lite starkare färgval på “några blad”.<sup>31</sup> Figur 15 är svår att avgöra när den sattes upp, men gissningsvis runt 1920/30-talet men den skulle även kunna vara uppsatt långt därefter så som på 1940/50-talet. Nyklassicismen är populär väldigt länge och eftersom Tacketorp ligger ute på landsbygden var man nog inte heller så trendkänslig.<sup>32</sup> Figur 16 är från 1920/30-talet. Under just 1920-talet får den smyckande konsten sin blomstring i Sverige. Den smyckande konsten står på en första plats samtidigt som man har en tydlig uppfattning kring vad man menade med när man uttryckte att något var väldigt

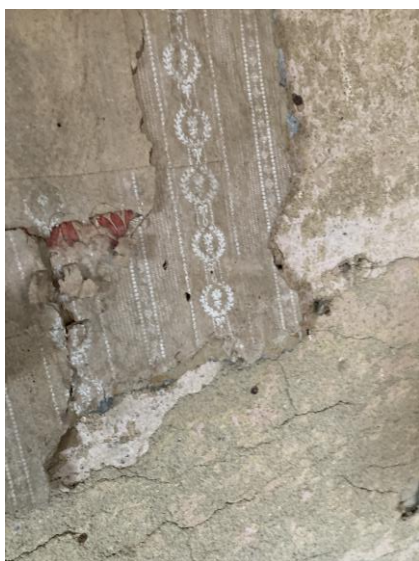
Figur 15 Tapet på bottenplan

användes som bakgrund till klassicistiska ornament, precis som i figur 15, men det vanliga var att ornamenten var i svart eller guld. Blommorna var fortfarande högt eftertraktade, men det var nu fantasiblommor man tryckte, man tyckte att de företrädde en formmässig förnyelse. Man målade blommor som var av olika sorter men växte på samma stjälk, precis som man kan se på figur 16. Vissa av blommorna var även dekorerade med geometriska mönster eller ränder.<sup>33</sup>

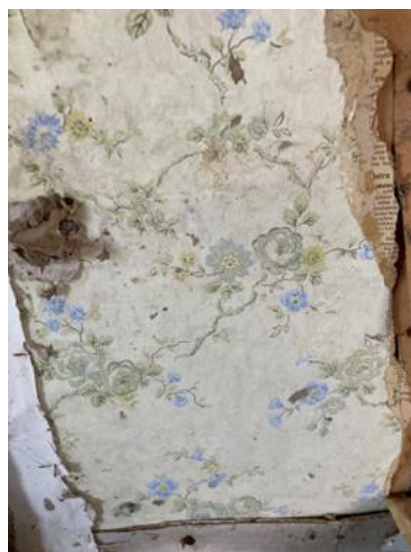
Figur 16 Tapet på bottenplan

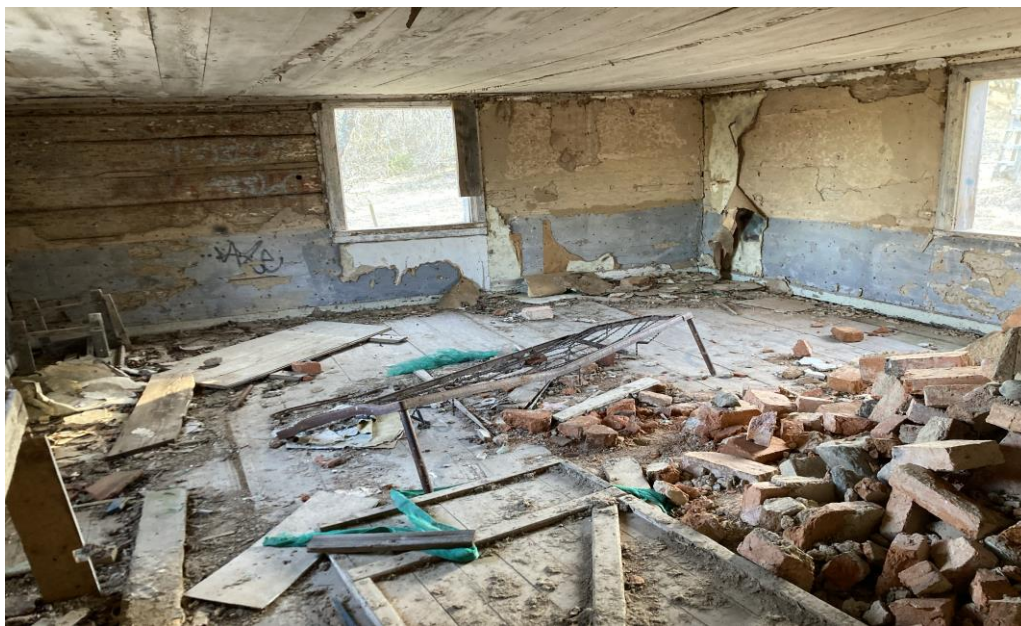
Revetering på fasader har figurerat sedan 1700-talet men tekniken blommade upp under 1800-talet.<sup>34</sup> Revetering, eller rappning, är alltså när man klär en trävägg med puts för att få den att se ut som en stenvägg. Tacketorp har blivit reveterat på dess innerväggar och det var vanligt till och med innan 1700-talet, exakt när det gjordes här är dock oklart.<sup>35</sup> Det fanns en del olika anledningar till varför man reveterade byggnaders innerväggar, ett exempel är att det gav ett betydande brandskydd, man kunde även göra detta runt eldstäder för att minimera brandrisken. En annan anledning var för att värmeisolera byggnaderna. Putsen görs av vatten, kalk och sand. Man måste ha ett underlag på träfasaden för att putsen ska kunna fästa och det som vanligtvis används är träpluggar som antingen högs snett in i träytan eller så knackades pluggarna in i fasaden.<sup>36</sup> I Tacketorps fall har pluggarna knackats in, som det ser ut som. Vid själva putsningen slänger man på fuktig puts mot fasaden med hjälp utav en murslev. För att motverka att putsen ska torka för snabbt måste man förvattna underlaget ett tag innan arbetet ska utföras. Man lägger sedan på putsen i flera skikt och när bruket har börjat att ge stadga använder man en rivbräda för att göra ytan slät. Om man utför reveteringen på rätt sätt kan den hålla väldigt länge innan man behöver göra om proceduren igen, det finns en del exempel på byggnader vars revetering har visat upp ett gott skick efter över 150 år. Denna teknik är även klimatsmart i och med att det går att minimera förlusten på energi för äldre byggnader utan att huset ska bli för tätt isolerat och senare påbörja en mögelprocess.<sup>37</sup>

*Figur 17 Mangårdsbyggnadens vardagsrum är reveterad*

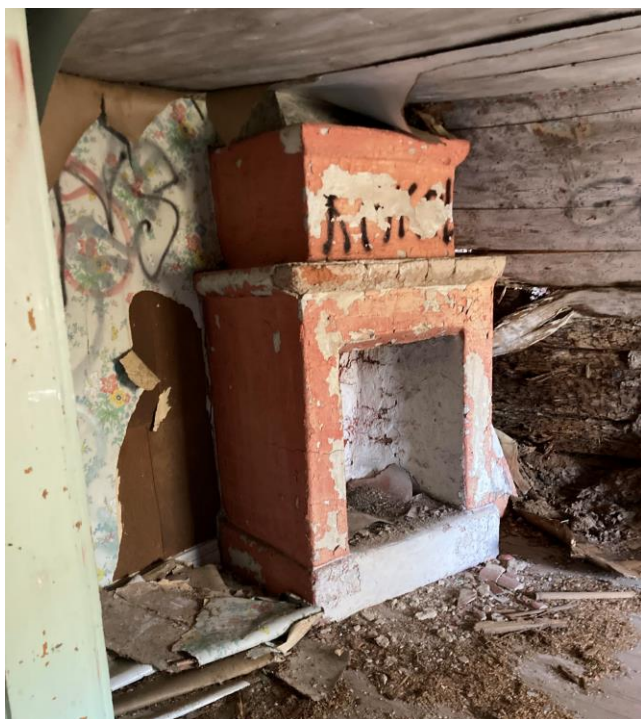
Figur 18 Öppen spis på övervåningen 2023

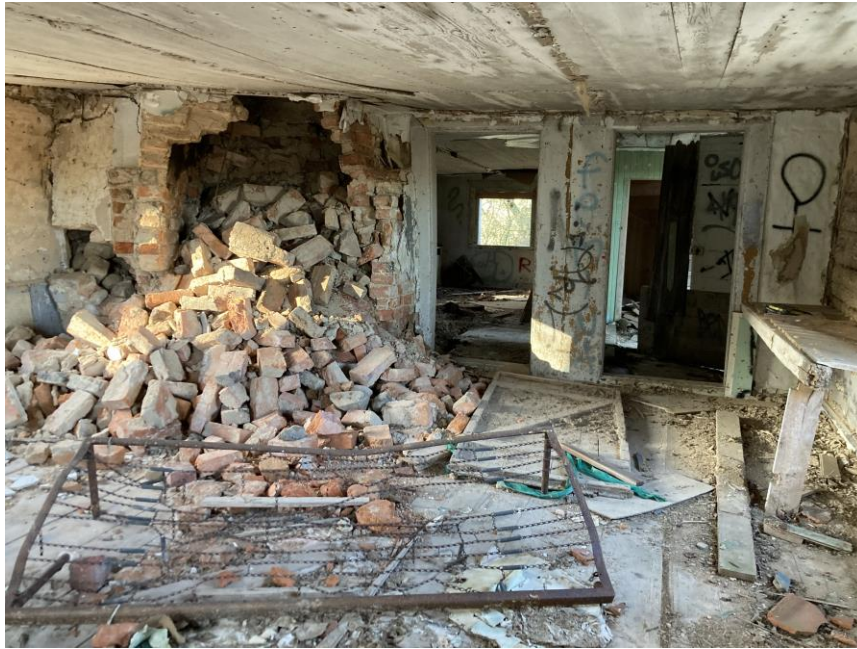
*Figur 19 Öppen spis på bottenplan 2023*

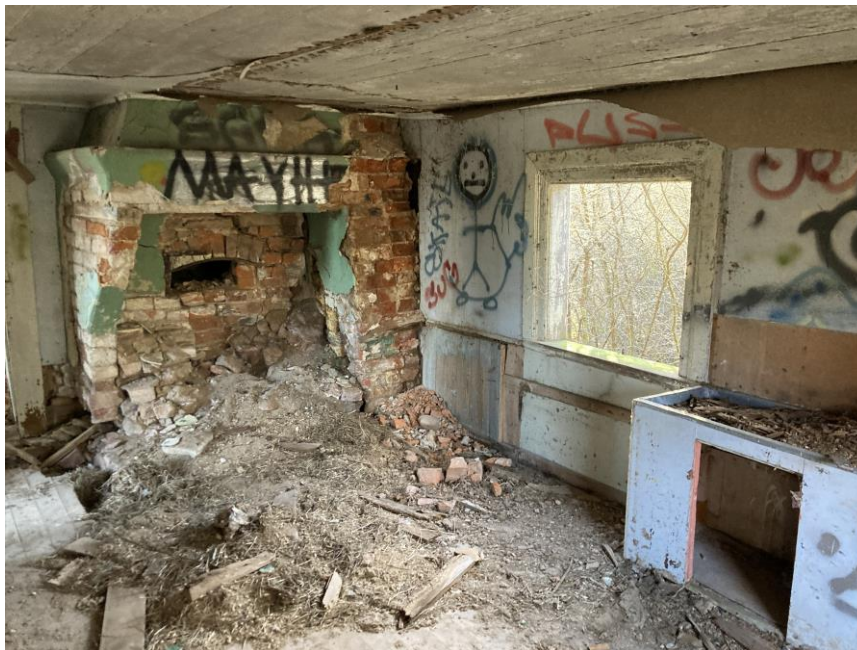
I Tacketorp finns det spår av att en järnspis har funnits men denna har blivit bortplockad, antagligen stulen.

*Figur 20 K ksspisen p  bottenplan 2023*
